中石油（内蒙古）新材料有限责任公司 土壤隐患排查整改台账

中石油（内蒙古）新材料有限责任公司
二〇二四年十一月

中石油（内蒙古）新材料有限责任公司土壤隐患排查整改台账

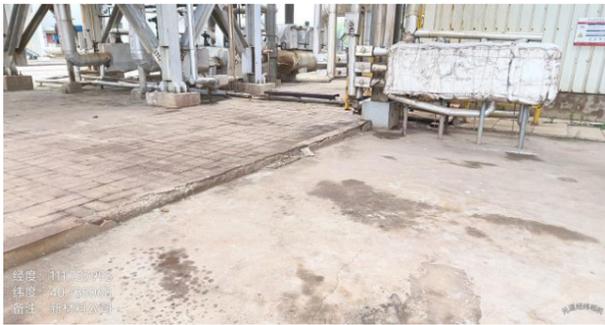
序号	涉及工业活动	重点场所	位置信息	隐患点	隐患问题照片	整改建议	隐患点发现时间	整改时限要求	责任人	隐患整改后照片	隐患整改完成时间	备注
1	生产区	生产装置区	聚甲醛装置聚甲醛A线	围堰破损

修复破损围堰	2024.9.10	2024.12.30	李明虎

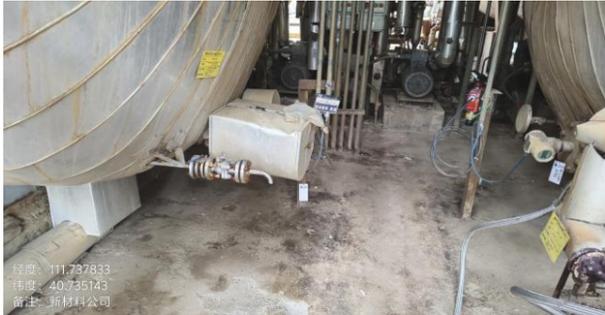
2024.10.20	
2	生产区	生产装置区	聚甲醛装置聚甲醛SPS-202	敞口采样点无防滴漏措施

加设防滴漏设施或采用密闭采样器	2024.9.11	2024.12.30	李明虎

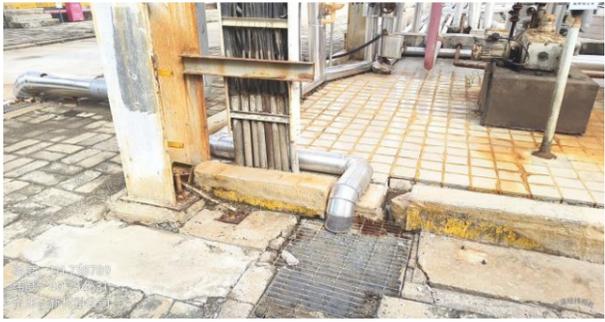
2024.9.15	
3	散装液体转运与厂内运输	传输泵	公用工程酸碱储罐区泵组	围堰不封闭

封闭围堰	2024.9.12	2024.12.30	李明虎
