# 中石油（内蒙古）新材料有限责任公司 土壤隐患排查台账

中石油（内蒙古）新材料有限责任公司

二〇二五年十月

隐患排查台账

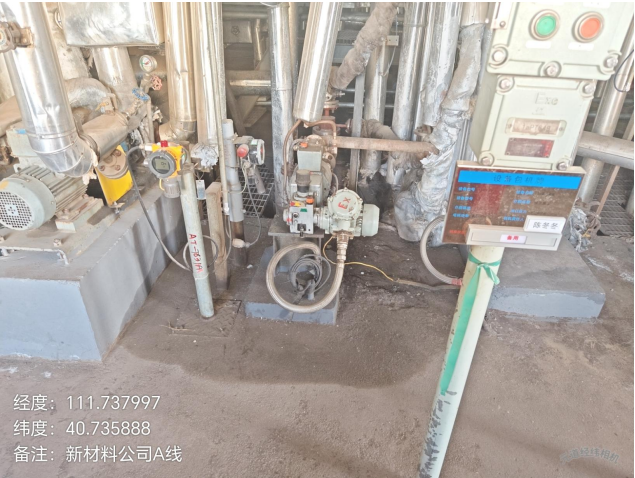
| 1 | 生产区 | 生产装置区 | 聚甲醛装置 | 聚甲醛 A 线 2#浓三聚泵 | 润滑油渗漏地面油污 | <p>经度：111.737997<br/>纬度：40.735888<br/>备注：新材料公司A线</p> | 修复渗漏部位，清理地面油污 | 2025.6.30 | 李明虎 | |

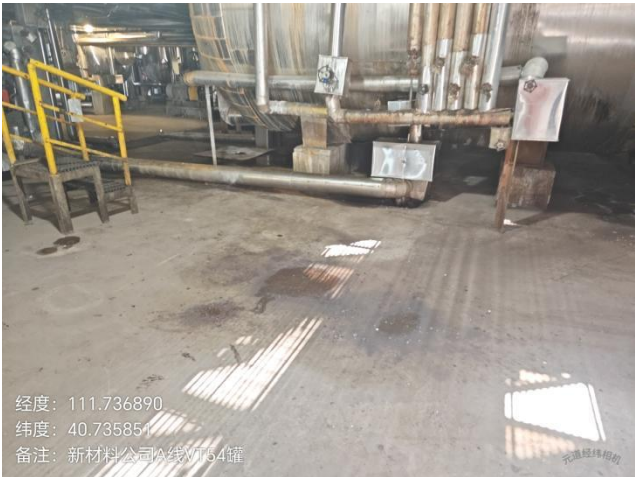
| 2 | 生产区 | 生产装置区 | 聚甲醛装置 | 聚甲醛 A 线 VT54 | 上部设施漏油,地面油污 | | 修复渗漏部位并加设防滴漏设施 | 2025.6.15 | 李明虎 | |

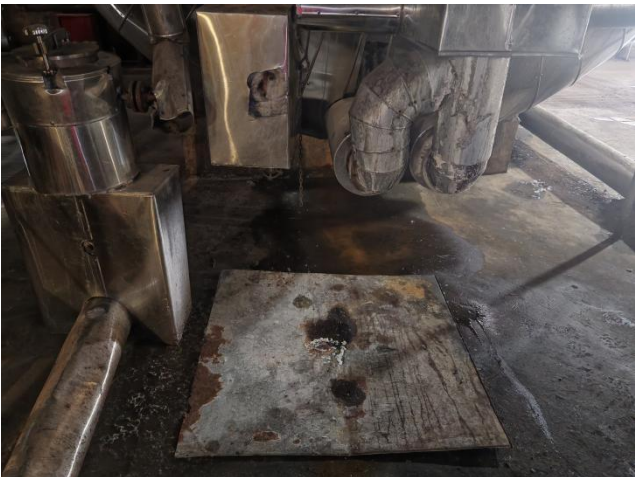
| 3 | 散装液体转运与厂内运输 | 传输泵 | 聚甲醛装置 | 聚甲醛 A 线 SPT-505 泵 | 传输泵渗漏,地面大面积油污 | | 修复渗漏部位,清理地面油污 | 2025.6.15 | 李明虎 | |

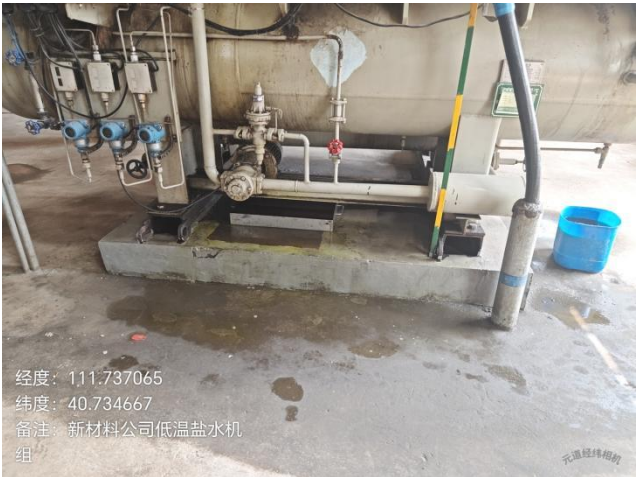
| 4 | 散装液体转运与厂内运输 | 传输泵 | 聚甲醛装置 | 空压制氮单元低温盐水机组<br>03PA0402-B | 润滑油渗漏地面大面积油污 | <p>经度: 111.737065<br/>纬度: 40.734667<br/>备注: 新材料公司低温盐水机组</p> | 修复渗漏部位, 清理地面油污 | 2025. 6. 15 | 李明虎 | |

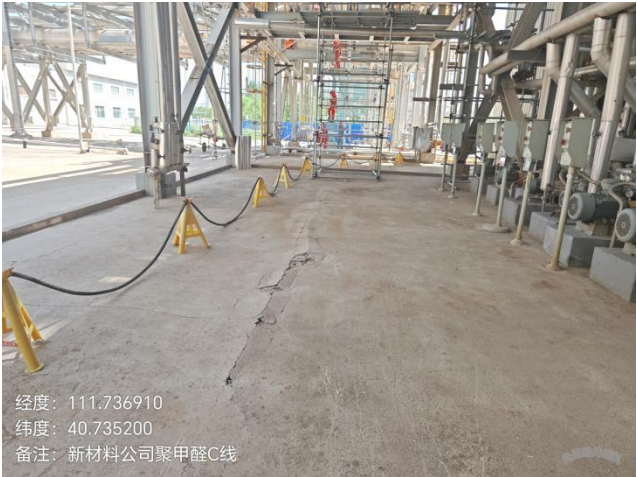
| 5 | 生产区 | 生产装置 | 聚甲醛装置 | C线地面泵房一楼室外前排泵附近 | 地面破损 | <p>经度: 111.736910<br/>纬度: 40.735200<br/>备注: 新材料公司聚甲醛C线</p> | 修复破损地面 | 2025. 12. 30 | 李明虎 | |

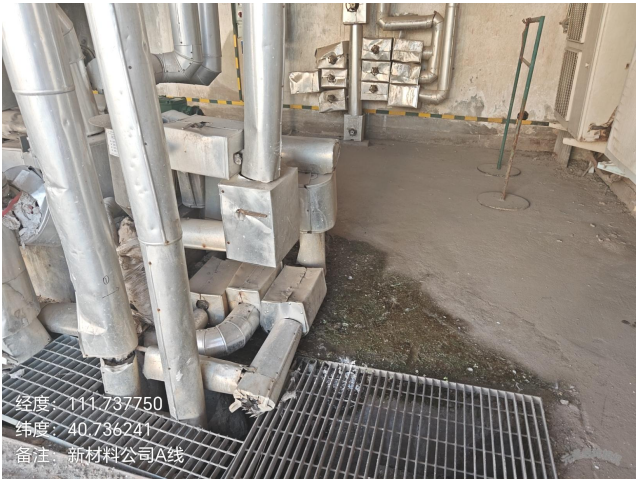
| 6 | 散装液体转运与厂内运输 | 传输泵 | 聚甲醛A线1 | #脱气吸收泵 | 润滑油或物料泄漏地面污物。 | | 修复泄漏部位，清理地面油污 | 2025.6.15 | 李明虎 | |
