# 集宁至商都公路项目

# 水土保持监测总结报告

建设单位：乌兰察布市联建路桥开发有限责任公司

编制单位：内蒙古春田工程技术咨询有限公司

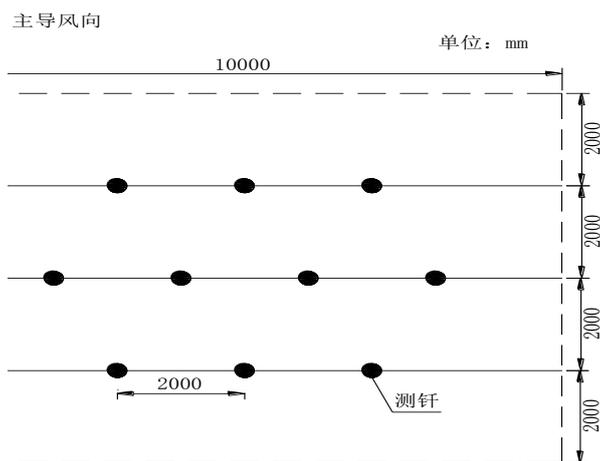
图 1-1 风蚀监测点示意图

在选定的每个监测点，沿主风方向垂直方向布设 3 行插钎，行间距和插钎间距均为 1.0m，每个小区共布设 7 支插钎，如图 2-1。当风速大于等于起沙风速时，发生风蚀（积）现象，每 15 天量取插钎离地面的高度变化，大风后增测一次。

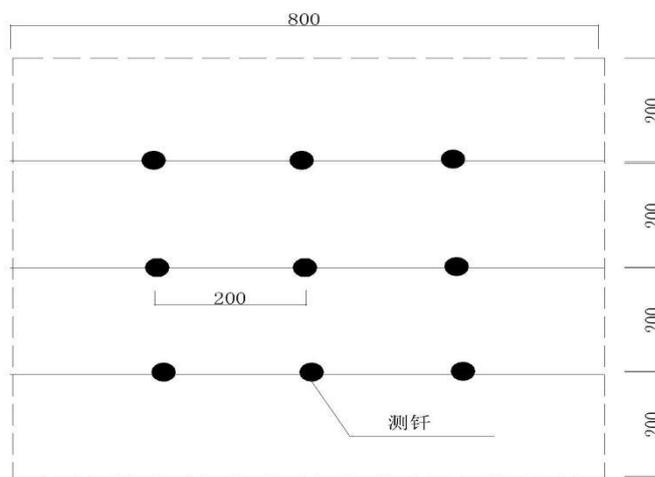
图 1-2 水蚀监测点示意图

在路基及两侧、管理站、取土弃渣场及施工生产区分别布设测钎监测点，每个监测点布设 3 行测钎，每行 3 根，共 9 根，测钎间距设为 2m×2m。测钎直径 0.6cm，长 50cm，沿铅垂方向打入地面，上端出露 10 cm，出露部分涂红漆，每支测钎按顺序编号登记。每次降雨后量取测钎出露地面的高度变化，加权平均后为水蚀厚度，监测时段内水蚀总厚度结合土壤容重即可计算出水蚀量。

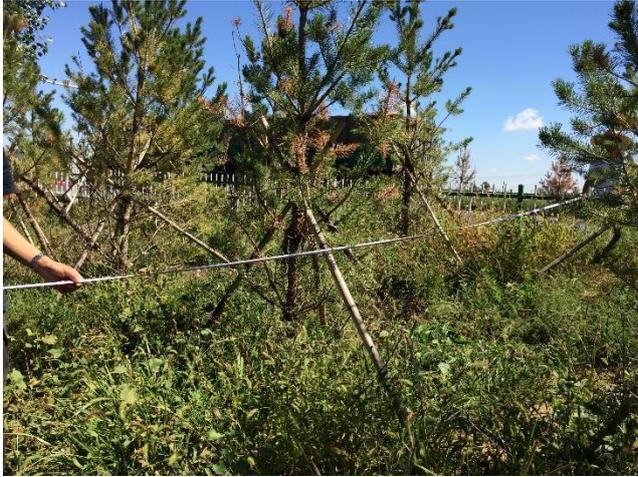
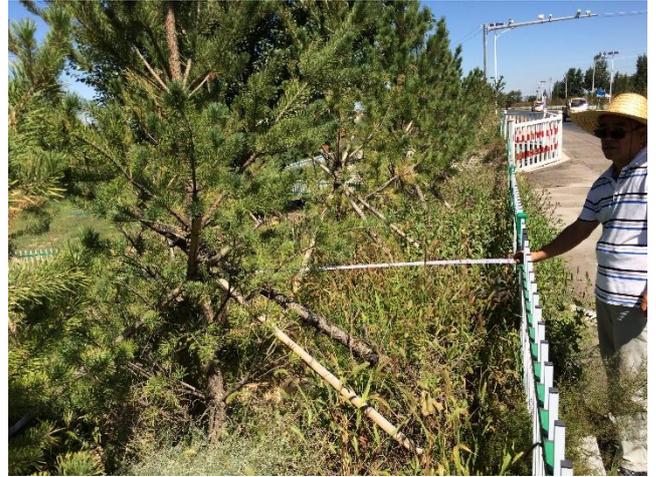
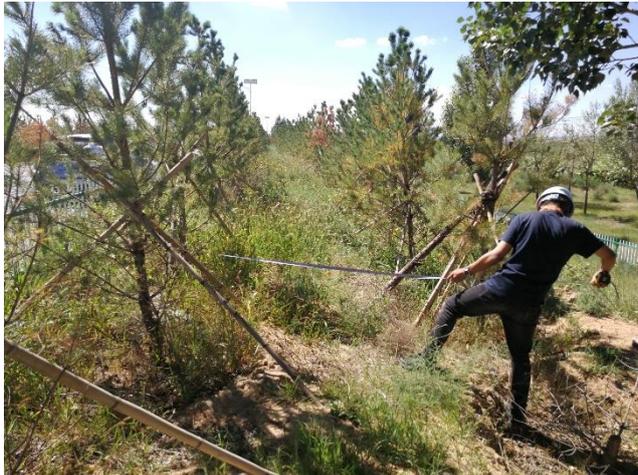
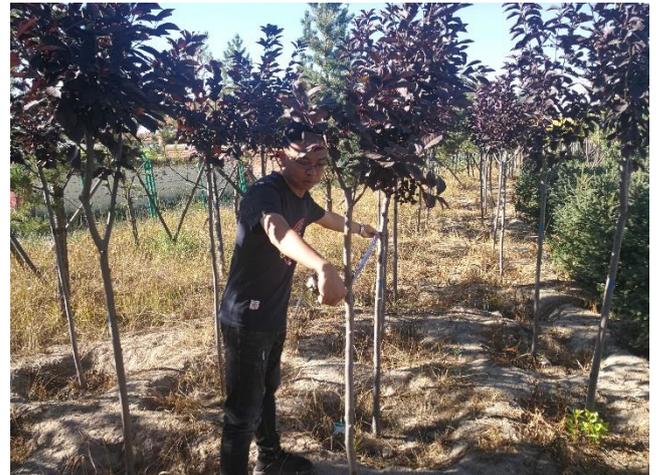
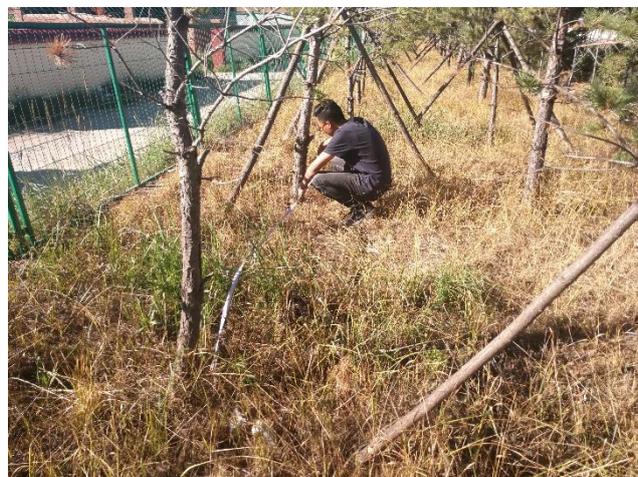
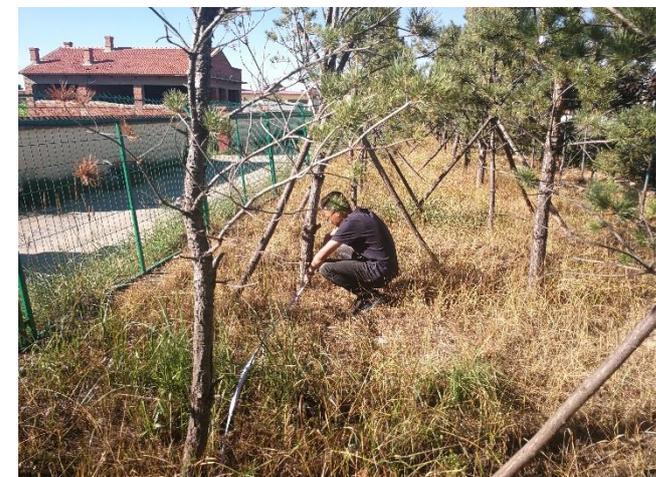
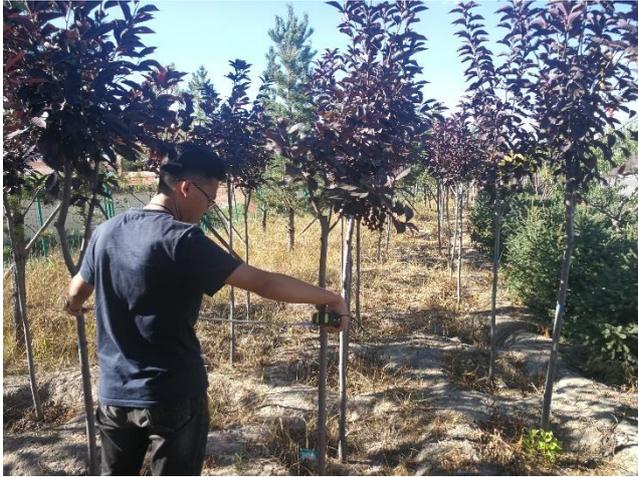
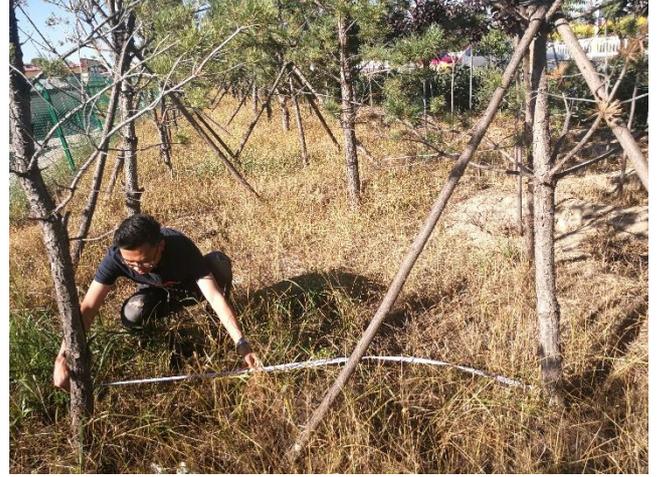
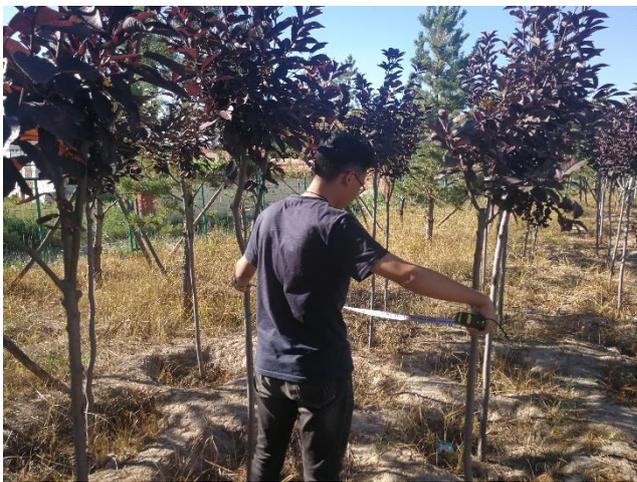
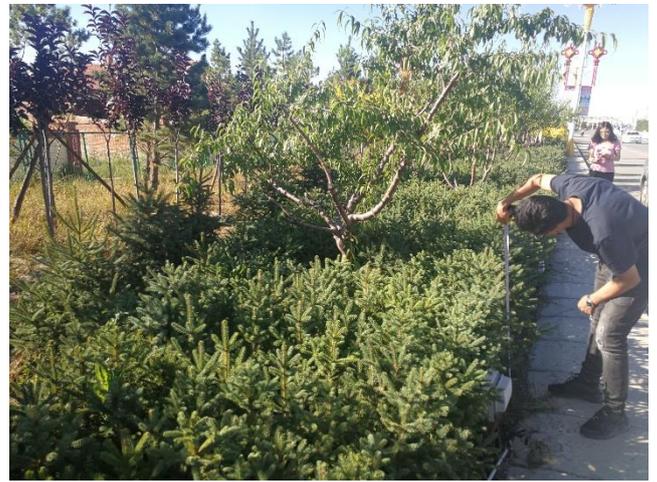
株行距测量

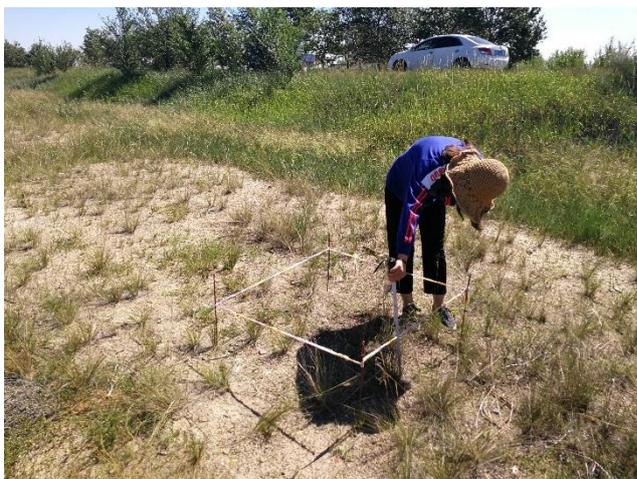
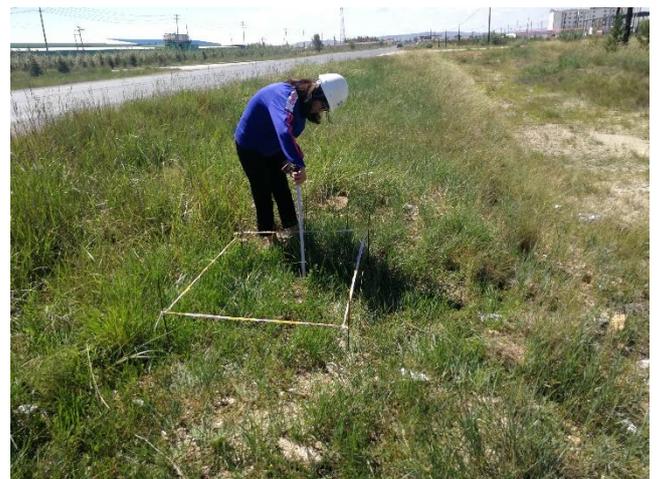
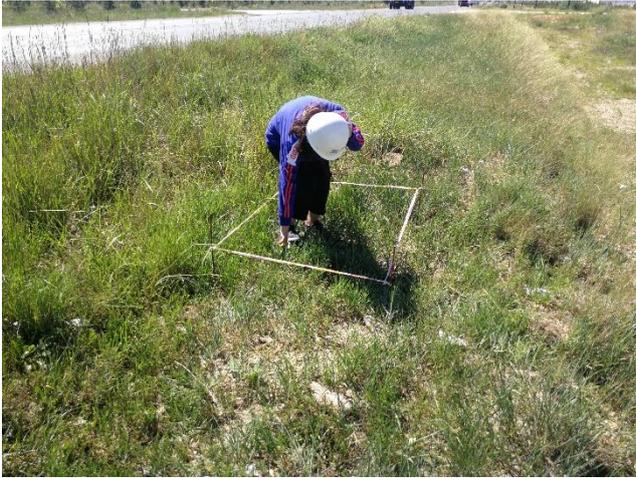
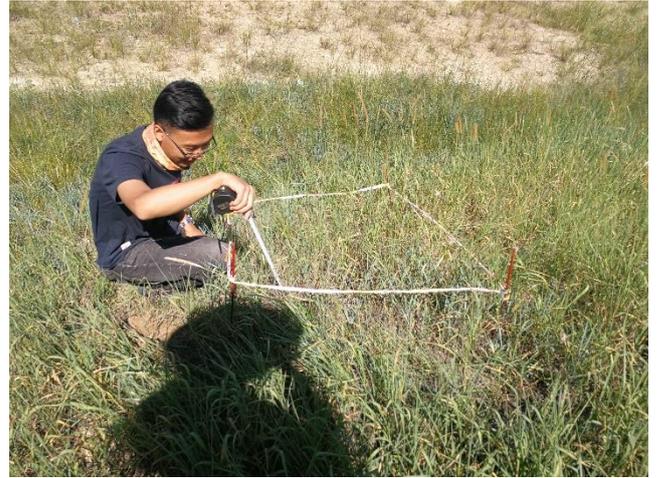
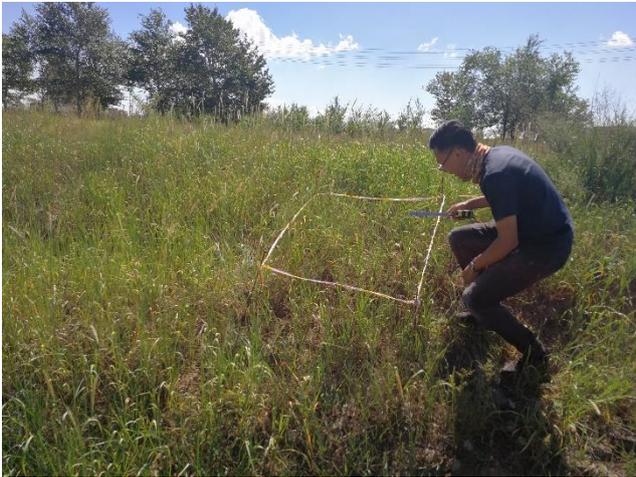
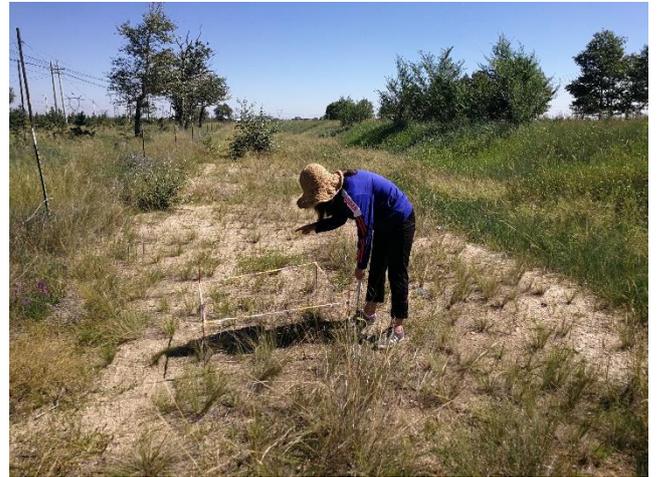
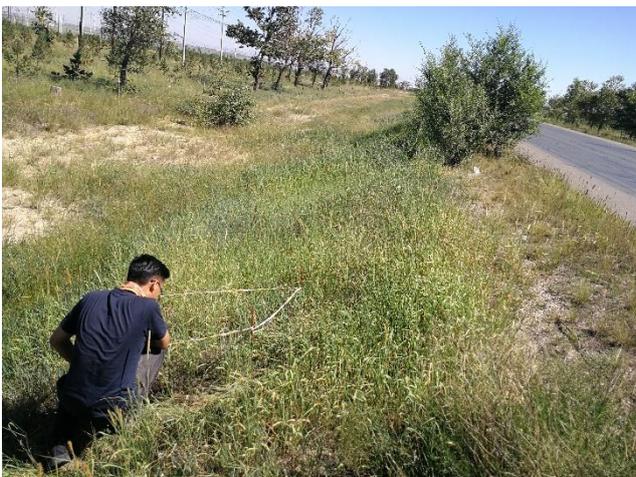
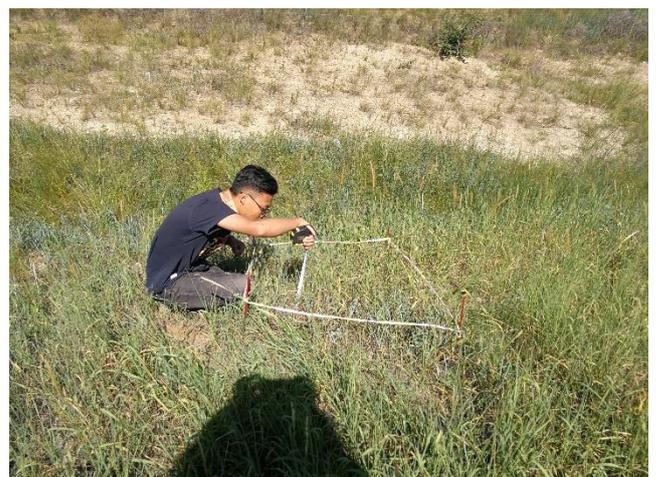
林草覆盖度测定
